# ACESSIBILIDADE PARA DEFICIENTES VISUAIS NOS PONTOS E TERMINAIS DE ÔNIBUS DA CIDADE DE JOINVILLE: AVALIAÇÃO DAS BARREIRAS ARQUITETÔNICAS

**Cynthia Carolina Arns Bosco**  
UNISOCIESC – Centro Universitário Tupy  
(E-mail: cynthiacarolinaa@gmail.com)  
**Eduardo Concepción Batiz**  
UNISOCIESC – Centro Universitário Tupy  
(E-mail: eduardo.batiz@sociesc.org.br)

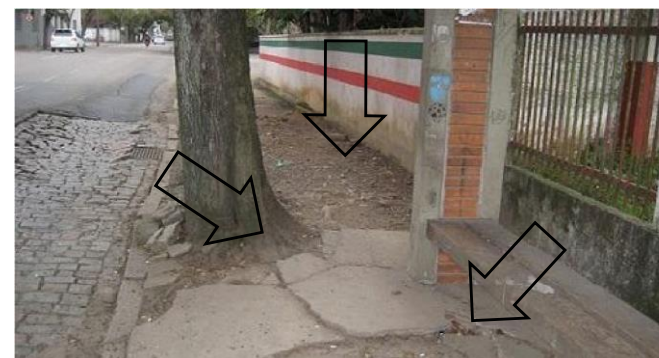
**Figura 1.** Estado de conservação das calçadas nos pontos de ônibus.

Observam-se na Figura 1 que os três pontos mostrados apresentam sérios problemas na calçada. Além de buracos, existe falta de pavimentação, desníveis do chão devido a não padronização das calçadas, a existência de árvores cujas raízes levantam as calçadas, etc. Existem pontos de ônibus em que é impossível distinguir o que é rua, e o que é calçada pela falta da existência de meio fio. Se essa situação é difícil para uma pessoa que não apresenta problema de baixa visão ou deficientes visuais, imagina-se então para aqueles com outras deficiências físicas como, por exemplo, um cadeirante.

- para os terminais de ônibus, a colocação do piso tátil direcional e o piso tátil de alerta; remodelar as calçadas para que permitam o acesso livre e seguro;
- todos os pisos das calçadas devem ter um mesmo padrão e deverá garantir a manutenção preventiva para eliminar os buracos, desnível e falta de piso;

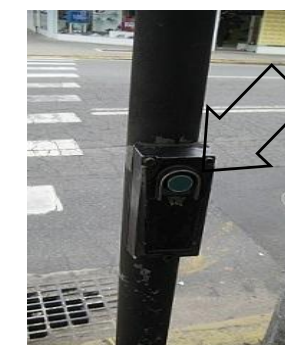
**Figura 2.** Condições dos semáforos e das calçadas

As condições dos semáforos (ausência de sinais sonoros que ajudam a identificar em que momento os usuários devem esperar ou podem ultrapassar a rua) e a falta ou péssimo estado dos abrigos dos pontos de ônibus foram sinalizados por 9,3% da amostra. Na Figura 2 observa-se que os semáforos não têm sinal audível nem guia rebaixado. Observa-se também a falta de piso tátil direcional e de alerta nas faixas de pedestre e as péssimas condições das calçadas até a chegada dos pontos de ônibus. As calçadas apresentam sérios problemas: além de buracos existe a falta de pavimentação, desníveis do chão devido a

Semáforo sem sinal audível

- instalar avisos audíveis, assim como guia de rebaixo e piso tátil de alerta. Eliminar todas as barreiras arquitetônicas que impossibilitem ou obstruam o passo para os cegos e pessoas de baixa visão;

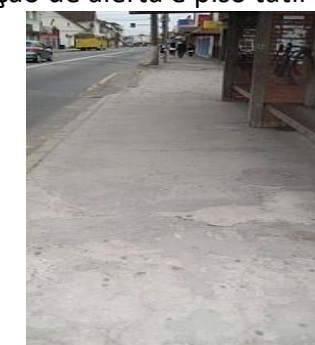
**Figura 3.** Falta de indicação de alerta e piso tátil

Na Figura 3 observam-se várias irregularidades, destacando-se a não existência de faixa de piso tátil de alerta a partir do ponto de parada em direção contrária ao sentido de tráfego de ônibus como é recomendado pela NBR 14022 (BRASIL, 2009).

Falta de indicação de alerta da existência de um ponto de ônibus

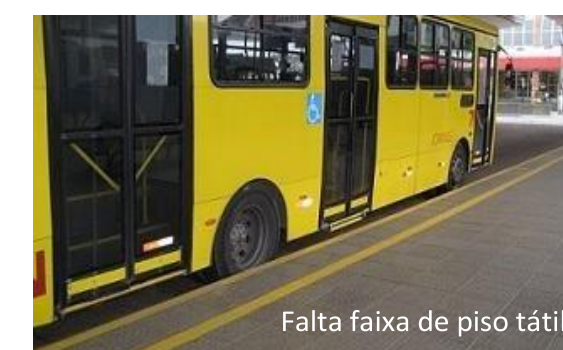
Falta faixa de piso tátil
